Evaluasi Gedung Workshop Teknik Konstruksi dan Perumahan di SMKN 2 Samarinda

Evaluation of Construction and Housing Engineering Workshop Building at SMKN 2 Samarinda

Yudi Pranoto^{1*}, Sujiati Jepriani²

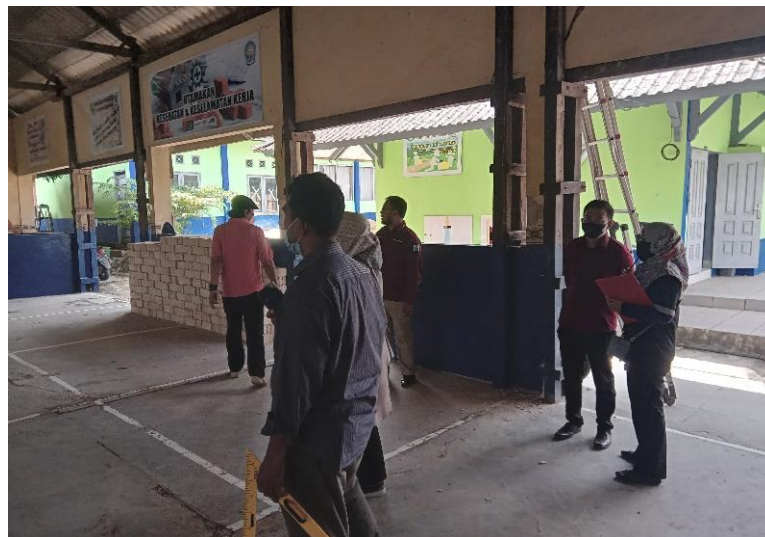
Gambar 5. Pengamatan secara visual

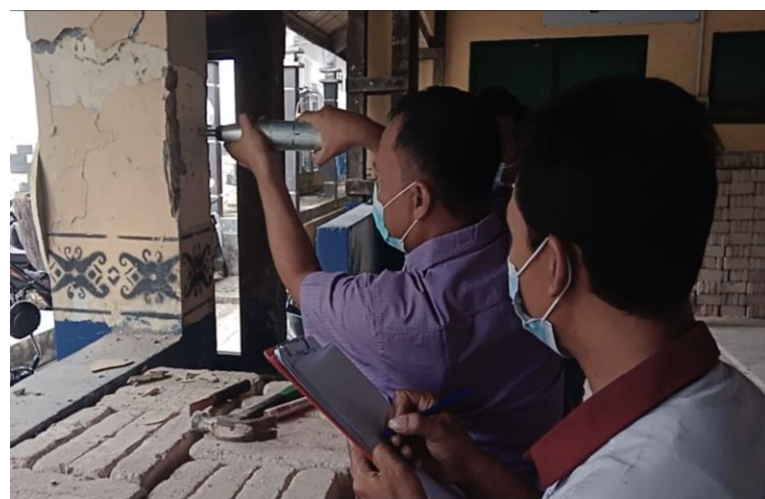
1. Pengujian hammer test diperoleh kuat tekan beton rata rata sebesar 207,8 kg/cm².
2. Pengujian *rebar detector* didapatkan jarak antar tulangan sesuai dengan gambar *as built drawing*.
3. Pengukuran dimensi di lapangan (tabel 1).

Gambar 6. Pengambilan data *hamer test*

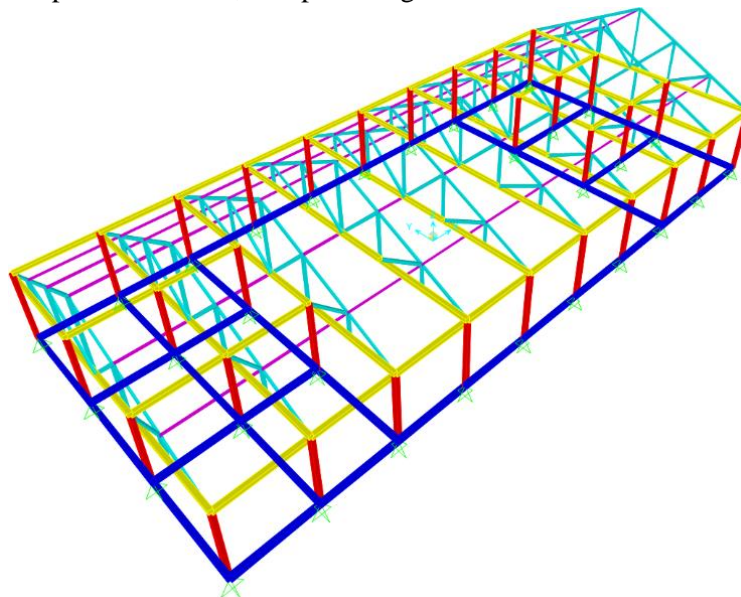
Gambar 7. Modeling gedung workshop TPK

Dari hasil modelling menggunakan SAP 2000 design section baik untuk beton dan baja di atas dapat disimpulkan bahwa struktur gedung tersebut tidak kuat menahan beban, hal ini dapat dilihat bahwa sebagian struktur baik kolom dan balok mengalami overstress, sehingga perlu dilakukan perkuatan pada struktur tersebut agar tidak mengalami kerusakan kembali.

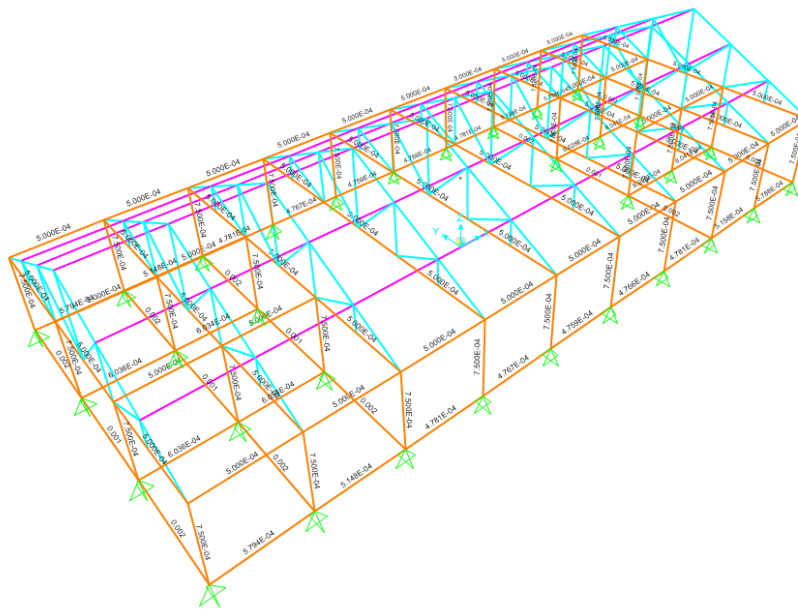
Gambar 8. Design section perbaikan

Perkuatan dilakukan dengan cara penambahan tulangan dan concrete jacketing pada kolom dan dinding. Pemodelan setelah perkuatan dapat dilihat pada Gambar 8 dibawah ini. Setelah perkuatan kemudian dimodelkan kembali menggunakan aplikasi SAP 2000, struktur gedung tersebut aman.
